RELATÓRIO FOTOGRÁFICO

Estabelecimento: SANTA CASA DE MISERICÓRDIA DE BELO HORIZONTE

Projeto: Reforma do piso, rodapés e portas de entrada das enfermarias coletivas do 4º, 6º e 7º pavimentos das alas A

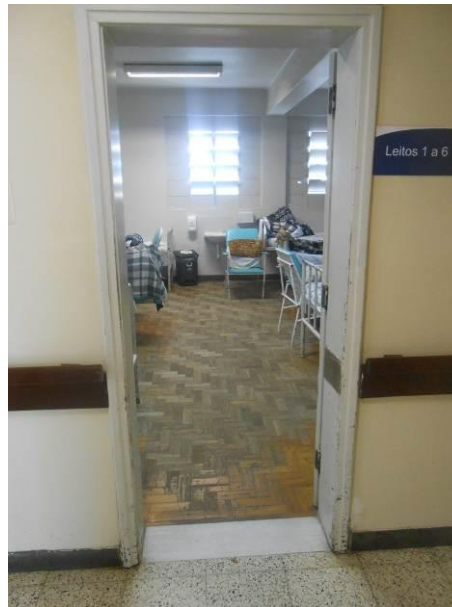
Foto 1:

Vista da entrada de uma enfermaria. O vão de entrada existente é 85cm, o que é inadequado para a passagem de macas. Necessita de remoção do marco e da porta existentes, demolição de trecho da alvenaria para abertura do vão e instalação de novos marco e porta, com vão livre de 110cm.

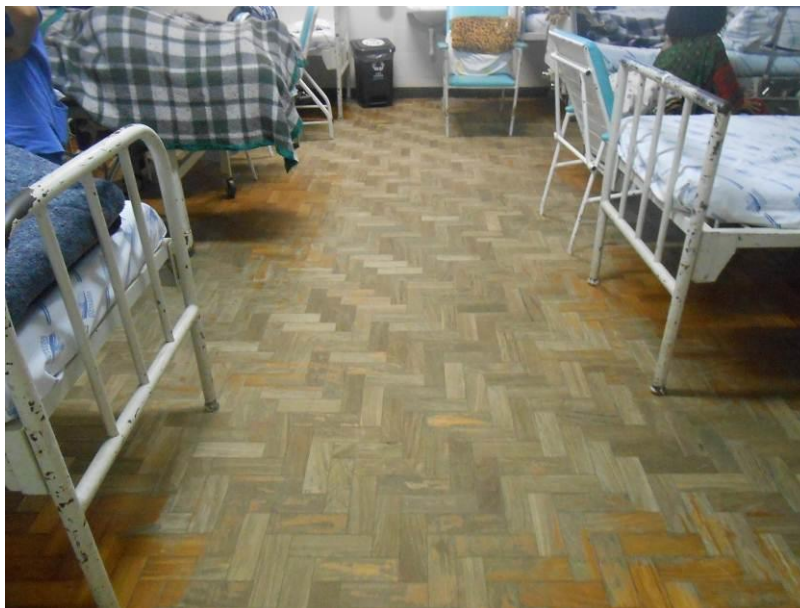
Foto 2:

Vista do piso em taco de uma enfermaria. O piso existente é inadequado para edificações hospitalares, conforme RDC 50 da Agência Nacional de Vigilância Sanitária.

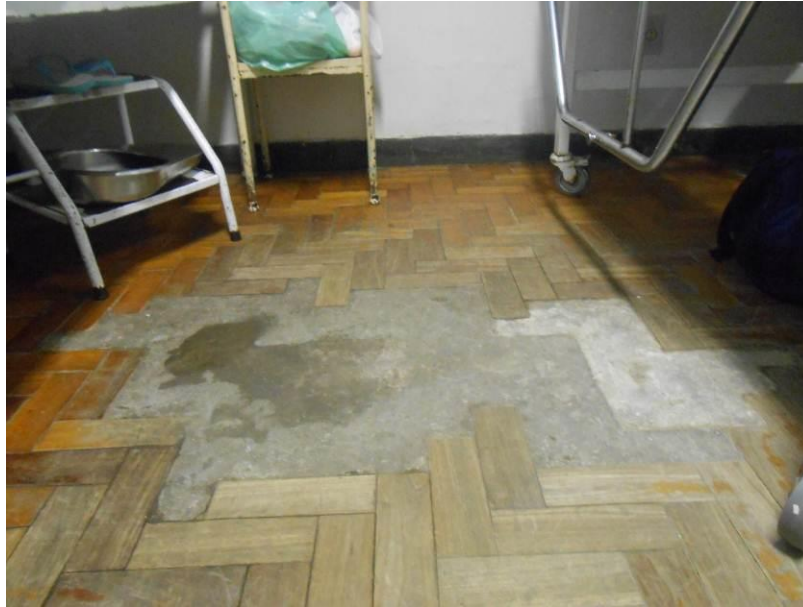
Foto 3:

Vista do piso em taco de uma enfermaria da ala A. O piso existente é inadequado para edificações hospitalares, conforme RDC 50 da Agência Nacional de Vigilância Sanitária. Além disso, o piso encontra-se em péssimo estado de conservação, com madeira estourada pelo uso de saneantes de limpeza e com peças faltantes. Vê-se ao fundo o rodapé em ardósia, material também não adequado às edificações hospitalares pelas normas da Anvisa.

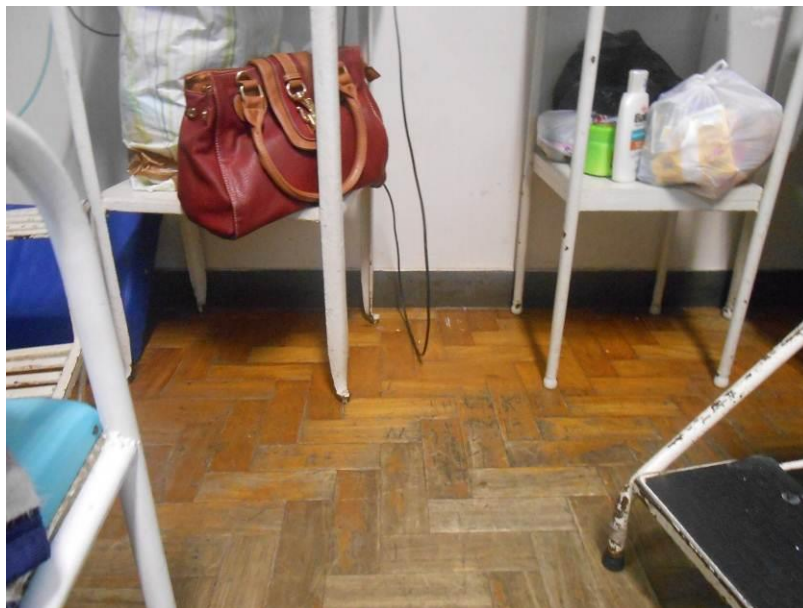
Foto 4:

Vista do piso em taco de uma enfermaria da ala A. O piso existente é inadequado para edificações hospitalares, conforme RDC 50 da Agência Nacional de Vigilância Sanitária. Além disso, o piso encontra-se em péssimo estado de conservação, com madeira estourada pelo uso de saneantes de limpeza. Vê-se ao fundo o rodapé em ardósia, material também não adequado às edificações hospitalares pelas normas da Anvisa.

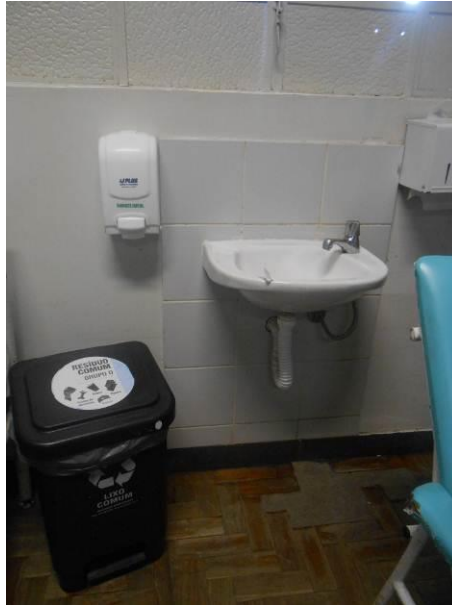
Foto 5:

Vista lavatório existente em todas as enfermarias da Ala A. A alvenaria de fundo dos lavatórios é azulejada, o que facilita a higienização do mesmo.

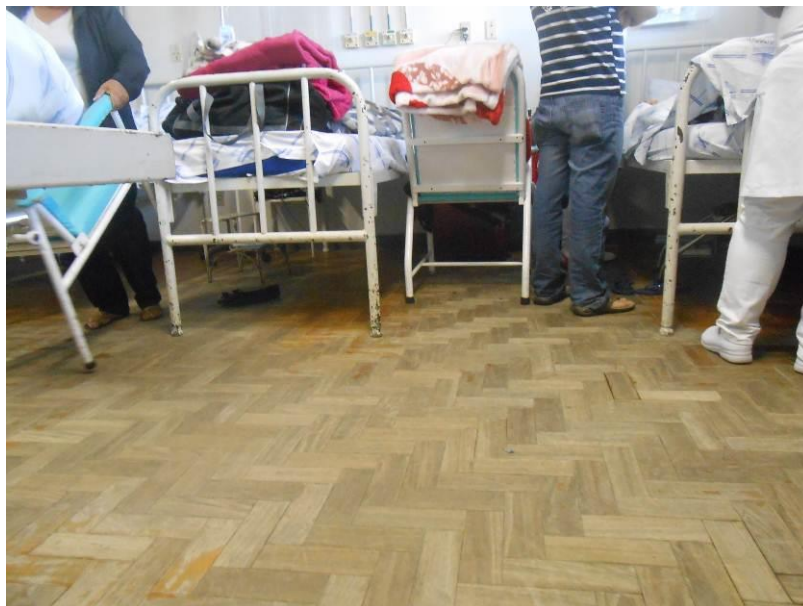
Foto 6:

Vista do piso em tampo de uma enfermaria da ala A. O piso existente é inadequado para edificações hospitalares, conforme RDC 50 da Agência Nacional de Vigilância Sanitária. Além disso, o piso encontra-se em péssimo estado de conservação, com madeira estourada pelo uso de saneantes de limpeza. Vê-se ao fundo o rodapé em ardósia, material também não adequado às edificações hospitalares pelas normas da Anvisa.

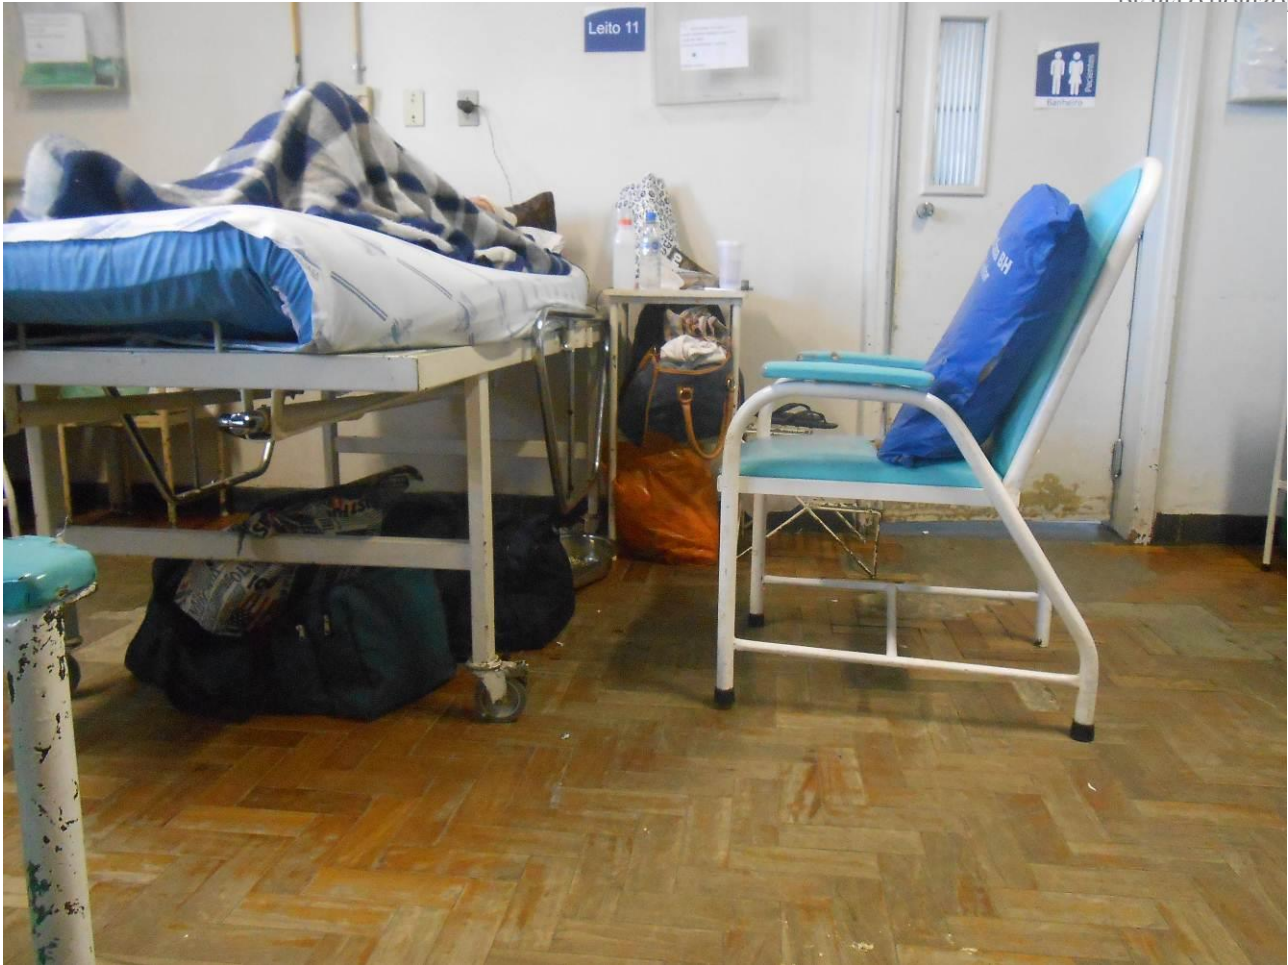
Foto 7:

Vista do piso em taco de uma enfermaria da ala A. O piso existente é inadequado para edificações hospitalares, conforme RDC 50 da Agência Nacional de Vigilância Sanitária. Além disso, o piso encontra-se em péssimo estado de conservação, com madeira estourada pelo uso de saneantes de limpeza. Vê-se ao fundo o rodapé em ardósia, material também não adequado às edificações hospitalares pelas normas da Anvisa e porta de acesso aos sanitários coletivos.

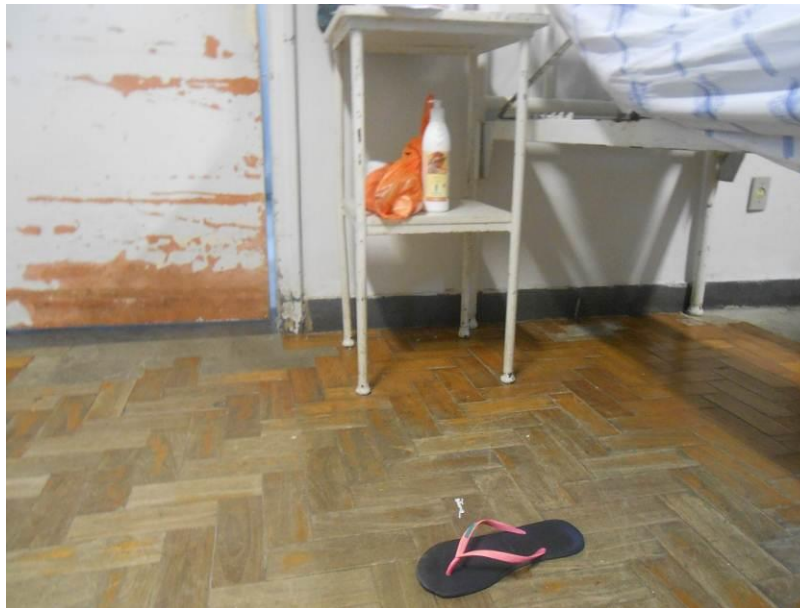
Foto 8:

Vista do piso em taco de uma enfermaria da ala A. O piso existente é inadequado para edificações hospitalares, conforme RDC 50 da Agência Nacional de Vigilância Sanitária. Além disso, o piso encontra-se em péssimo estado de conservação, com madeira estourada pelo uso de saneantes de limpeza. Vê-se ao fundo o rodapé em ardósia, material também não adequado às edificações hospitalares pelas normas da Anvisa.

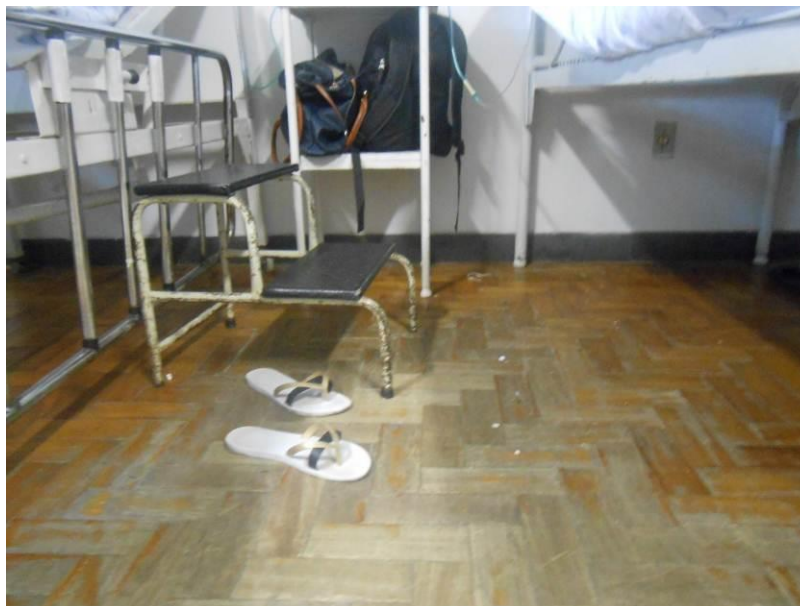
Foto 9:

Vista do piso em taco de uma enfermaria da ala A. O piso existente é inadequado para edificações hospitalares, conforme RDC 50 da Agência Nacional de Vigilância Sanitária. Além disso, o piso encontra-se em péssimo estado de conservação, com madeira estourada pelo uso de saneantes de limpeza. Vê-se ao fundo o rodapé em ardósia, material também não adequado às edificações hospitalares pelas normas da Anvisa.

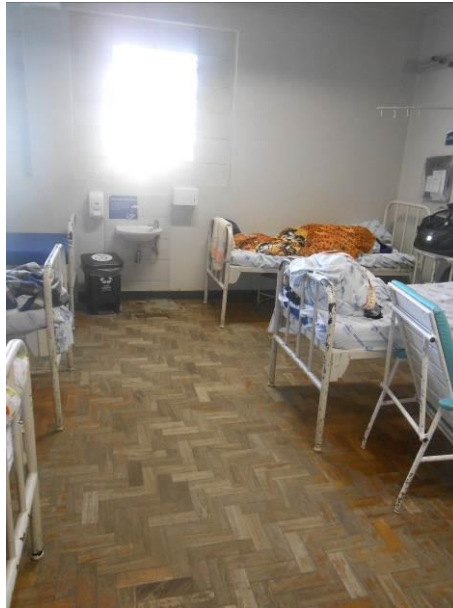
Foto 10:

Vista do piso em taco de uma enfermaria da ala A. O piso existente é inadequado para edificações hospitalares, conforme RDC 50 da Agência Nacional de Vigilância Sanitária. Além disso, o piso encontra-se em péssimo estado de conservação, com madeira estourada pelo uso de saneantes de limpeza. Vê-se ao fundo o rodapé em ardósia, material também não adequado às edificações hospitalares pelas normas da Anvisa, e o lavatório para higienização de mãos.
