RESPONSÁVEL PELA RAZÃO SOCIAL: PROVEDOR: SAULO LEVINDO COELHO - CPF: 125.014256-34 SANTA CASA DE MISERICÓRDIA DE BELO HORIZONTE - CNPJ: 17.209.891/0001-93		
OBJETO: HOSPITAL SANTA CASA DE BELO HORIZONTE AV. FRANCISCO SALES, 1111, B. SANTA EFIGÊNIA, BELO HORIZONTE - MG CEP: 30150-221 CNPJ: 17209891/0001-93	RESPONSÁVEL TÉCNICO: RTs: ARQ. FERNANDA C. PAIVA DE LIMA BAPTISTA CAU A38408-9 COLABORAÇÃO: MICHELLE DE SOUZA SILVA FREITAS - ESTAGIÁRIA	DATA: NOVEMBRO/2017 FORMATO: A1
ELABORAÇÃO: SETOR DE ENGENHARIA DE OBRAS - GRUPO SANTA CASA BH	TÍTULO: MATERNIDADE DA SANTA CASA BH (11º ANDAR) QUARTOS PPP 1, 2 E 3	ETAPA: INDICADA REVISÃO 1
PROJETO: QUARTOS PPP 1, 2 E 3 E ASSISTÊNCIA AO RN	CONTEÚDO: QUARTO PPP1: VISTAS 01,02,03,04 QUARTO PPP2: VISTAS 01,02,03,04 QUARTO PPP3: VISTA 01 E 02	ESCALA: INDICADA FOLHA: 05/06

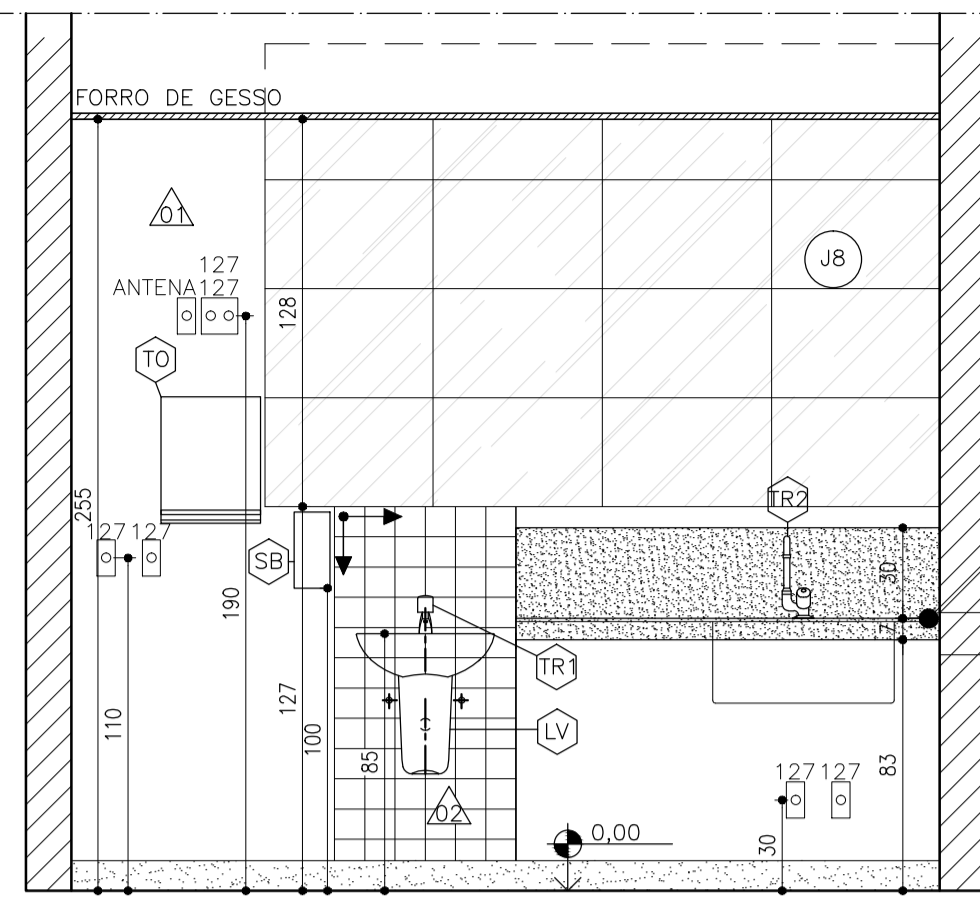
VISTA 2
QUARTO PPP 1
ESC 1/25

INSTALAR BANCADA MOLHADA EM GRANITO CINZA CORUMBA POLIDO EMBUTIDA 2cm NA ALVENARIA E COM TESTEIRA h=7, RODABANCA h=30 NO MESMO MATERIAL FIXADA COM METALON COM TORNEIRA DE SAIDA LATERAL BANCA PRATIKA - FABRIMAR E CUBA INOX STRAKE 316

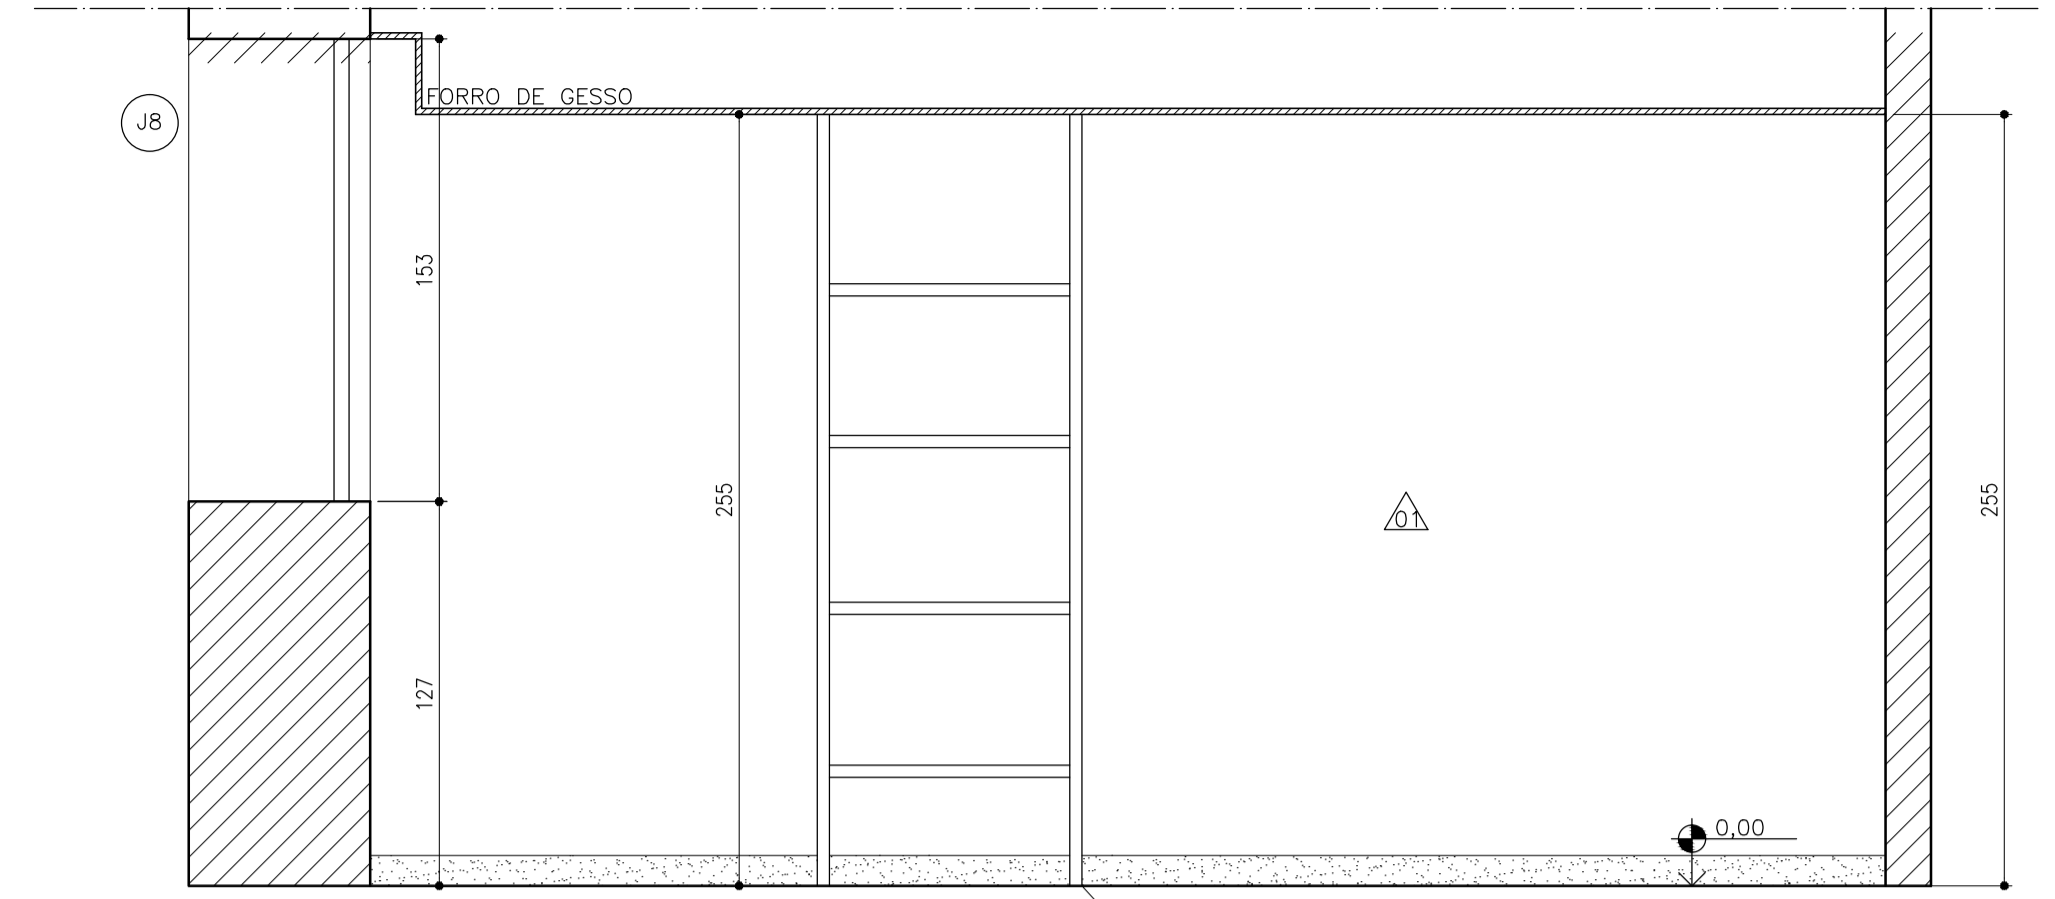
VISTA 3
QUARTO PPP 1
ESC 1/25

INSTALAR CONJUNTO DE BARRA PARA ALONGAMENTO (ESPALDAR) REF: ESPALDAR EM MADEIRA BARRA DE LING SEM REGULAGEM, MARCA ZIL MÓVEIS

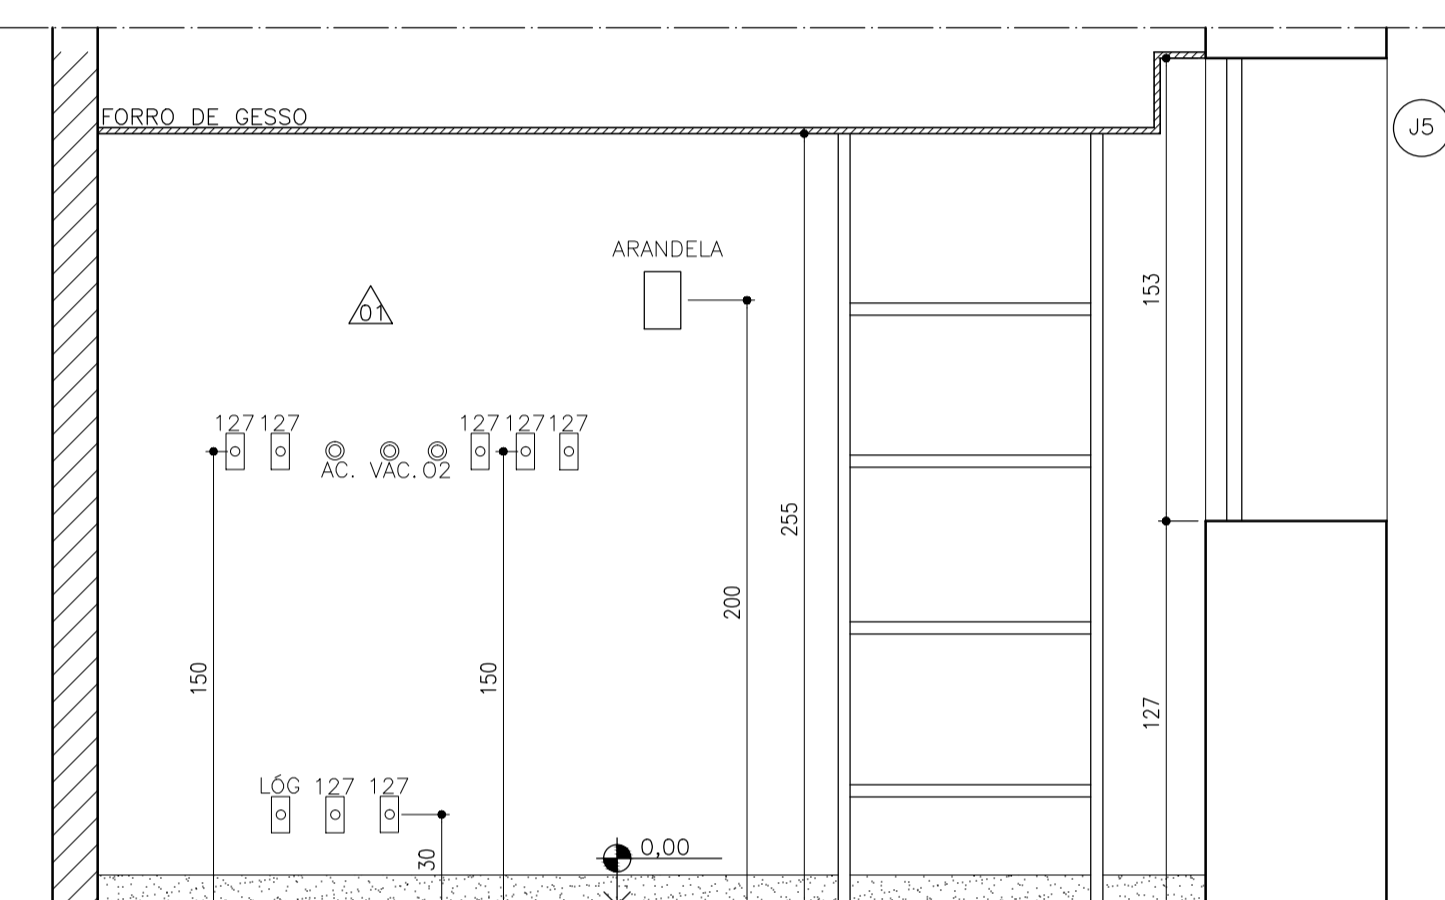
VISTA 1
QUARTO PPP 2
ESC 1/25

INSTALAR CONJUNTO DE BARRA PARA ALONGAMENTO (ESPALDAR) REF: ESPALDAR EM MADEIRA BARRA DE LING SEM REGULAGEM, MARCA ZIL MÓVEIS

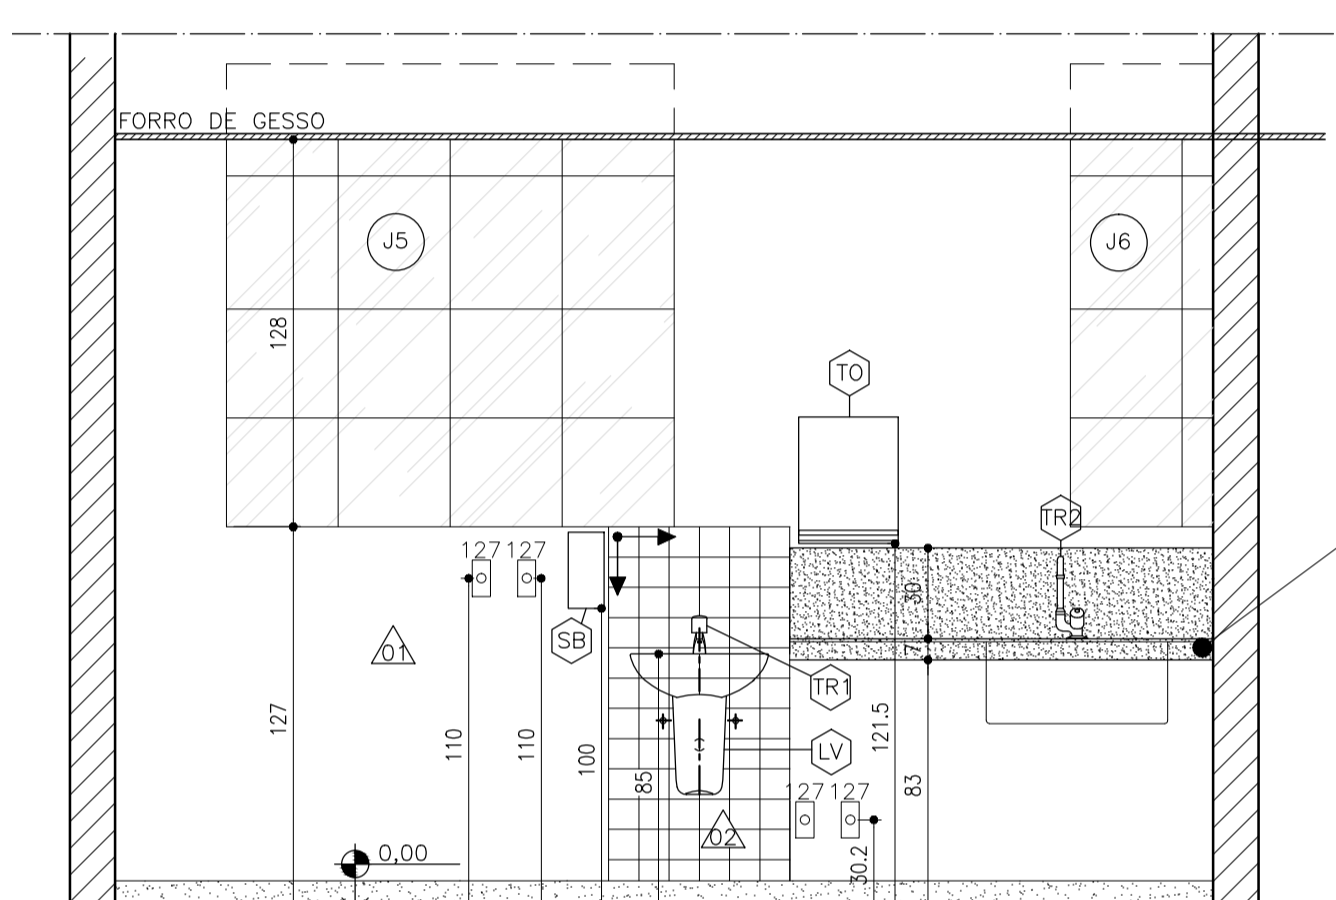
VISTA 2
QUARTO PPP 2
ESC 1/25

INSTALAR BANCADA MOLHADA EM GRANITO CINZA CORUMBA POLIDO EMBUTIDA 2cm NA ALVENARIA E COM TESTEIRA h=7, RODABANCA h=30 NO MESMO MATERIAL FIXADA COM METALON COM TORNEIRA DE SAIDA LATERAL BANCA PRATIKA - FABRIMAR E CUBA INOX STRAKE 316
